# FLIPPERS WILLIAMS/BALLY (WPC)

## Problèmes de "reset" intempestif

Thierry 04 (08/2008)

V1.3 (03/2014)

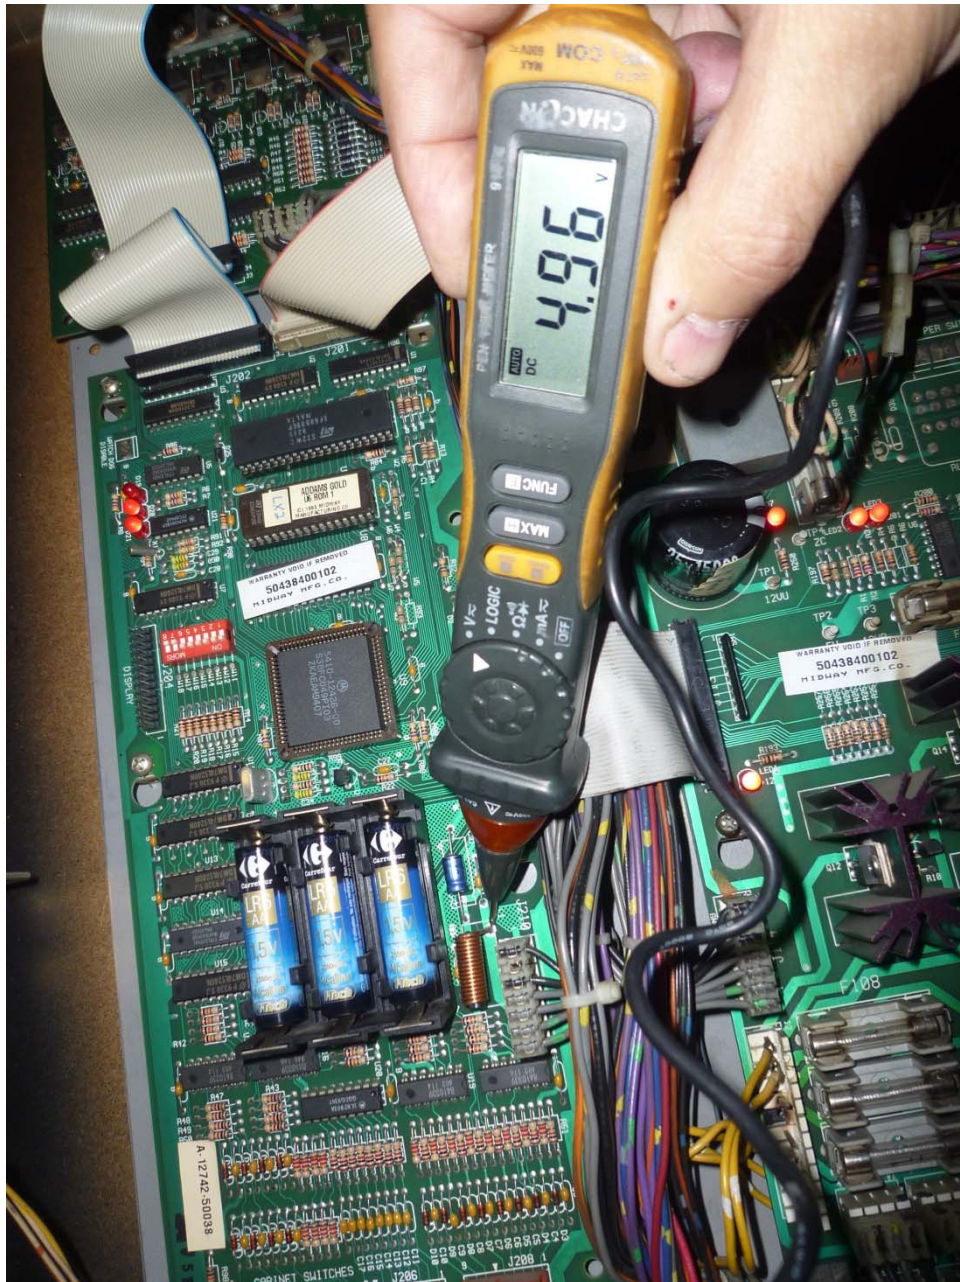
- 2) Mesurez la tension d'alimentation de la carte CPU (+5V DC), faites une mesure précise (4,85V DC, ce n'est pas la même chose que 5,15V DC). La mesure se fait sur la self L1 (CPU WPC).

Tension d'alimentation de la carte CPU d'un " Family Addams "(4,96V DC)

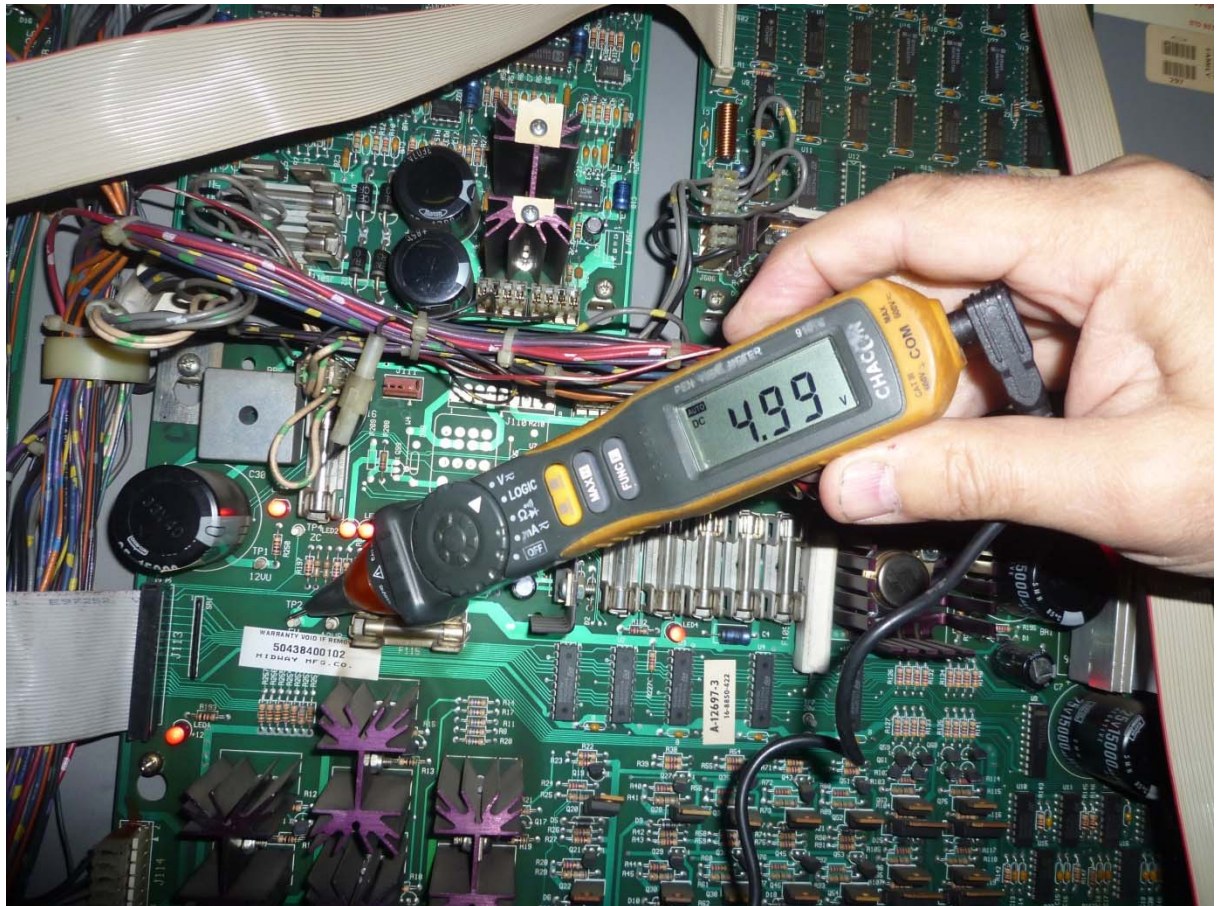
- 3) Si la tension mesurée sur la carte CPU (Self L1) est faible (4,8V DC ou moins), faites une mesure sur le point test TP2 de la carte "Driver", si la tension est bonne sur **TP2**, le problème se situe au niveau de la connectique **J210** ou **J114**.

Mesure du 5V DC sur le point test TP2 (4,99V DC).

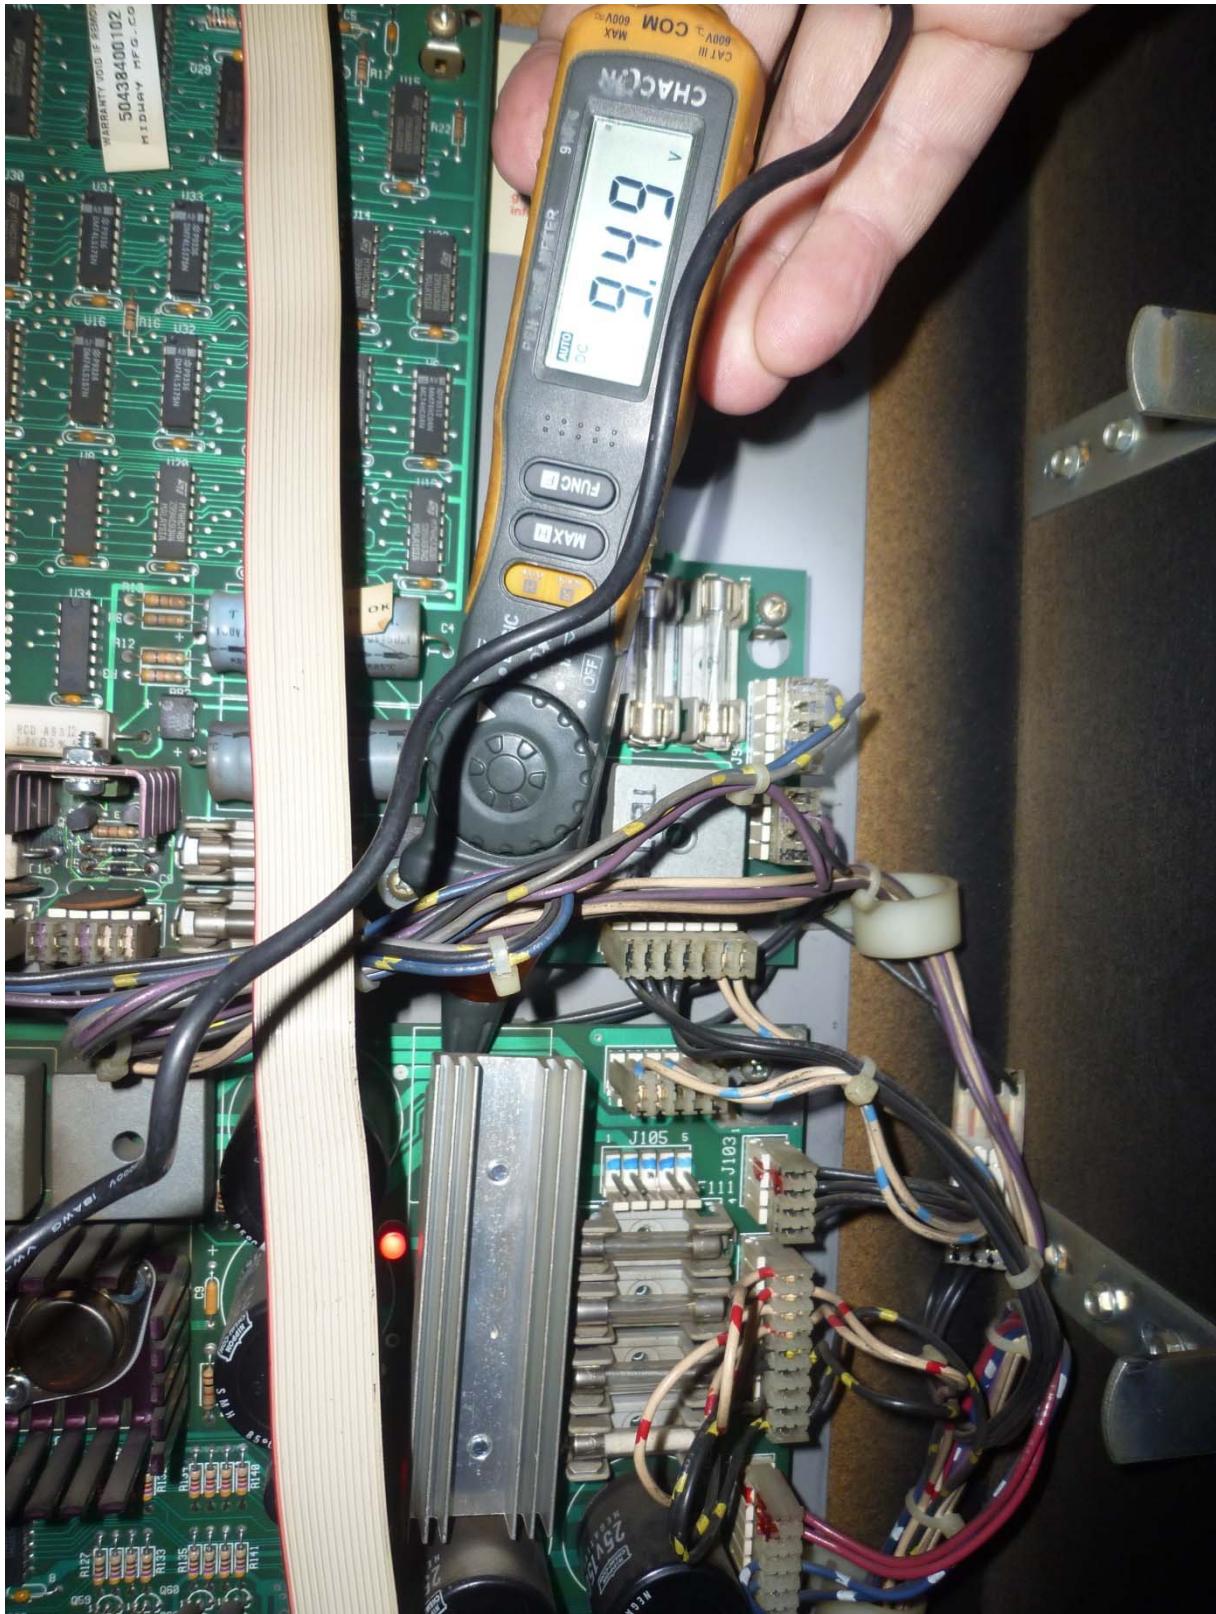
Mesure de la tension à l'entrée du régulateur 5V (Q1 = LM323) ou à la sortie + du pont de diodes BR2, ce qui revient au même (9,49V DC).

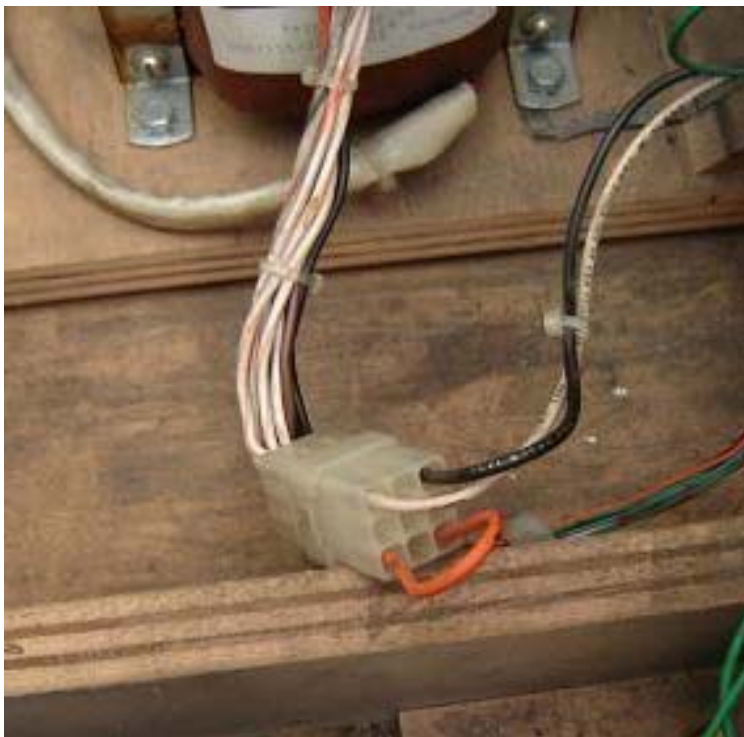
Cette cause a été remarquée surtout en hiver par ceux qui habitent dans des logements chauffés à l'électricité, à certaines heures la tension du secteur passe en dessous de 200V et les "reset" arrivent. C'est le cas aussi, parfois, pour ceux qui habitent dans un endroit isolé, loin de toute agglomération et sont "en bout de ligne". Solution : positionner les "straps" de réglage de la tension secteur du transformateur sur 203V ou 220V (au lieu des 230v d'origine).

Ci-contre le connecteur permettant de modifier le réglage de la tension d'alimentation du transformateur

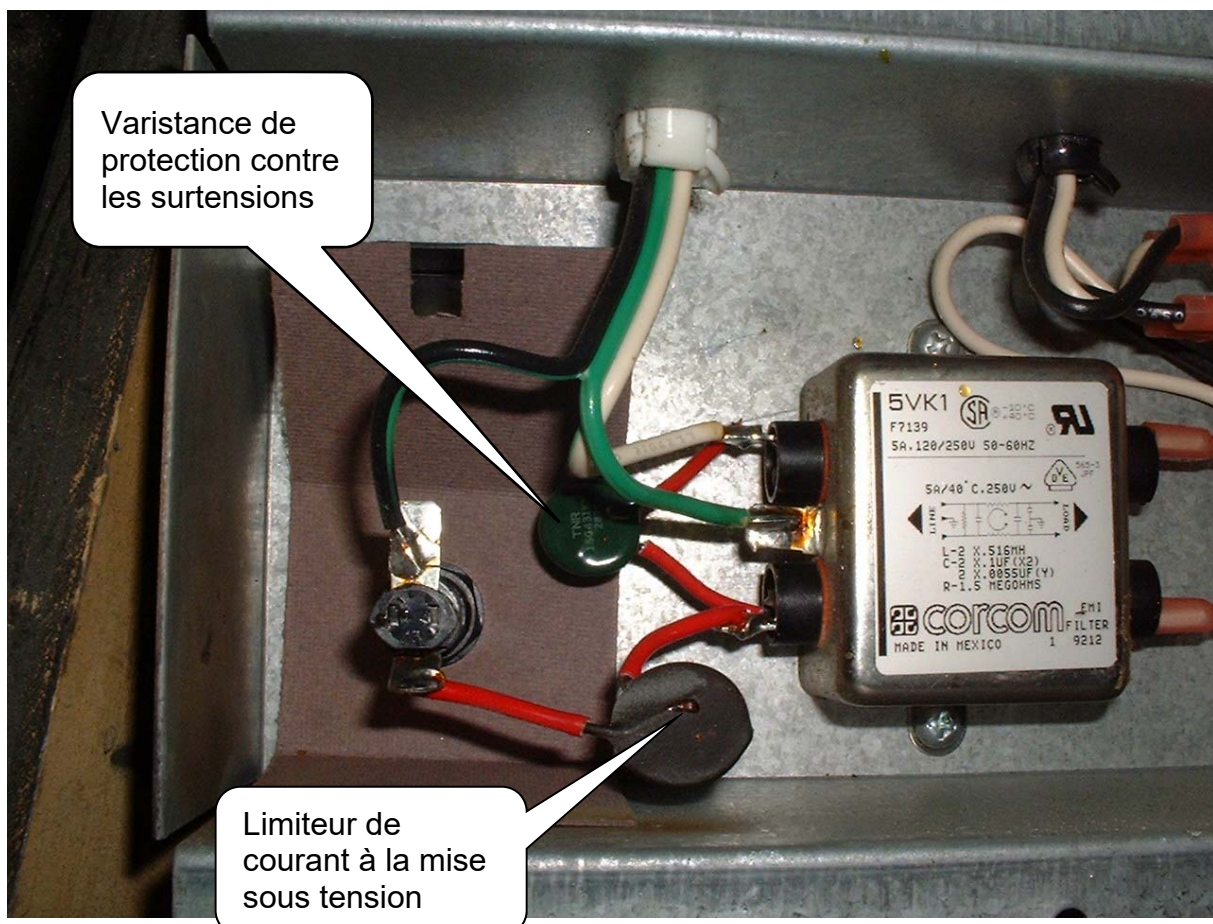
Ce bloc se trouve à droite de la caisse à monnaie et contient le filtre secteur, le fusible général, l'interrupteur ainsi que la protection "parafoudre". Si chacun de ces éléments peut poser problème, c'est en général le limiteur de courant à la mise sous tension qui est en cause dans notre cas particulier.

Il y a une protection contre les surtensions (varistance, de couleur verte sur la photo ci-dessous) placée *en parallèle* sur le filtre secteur qui n'est pas en cause pour cette panne de reset aléatoire et un limiteur de courant (une thermistance CL-30 de 2,5 ohm 8A) à la mise sous tension placé *en série* dans l'alimentation secteur, c'est lui qui peut être en cause, pour en être certain, "shuntez-le" avec un bout de fil, vous serez fixé (**attention à ne pas vous tromper**, les deux composants se ressemblent, mais n'ont pas du tout le même fonctionnement).

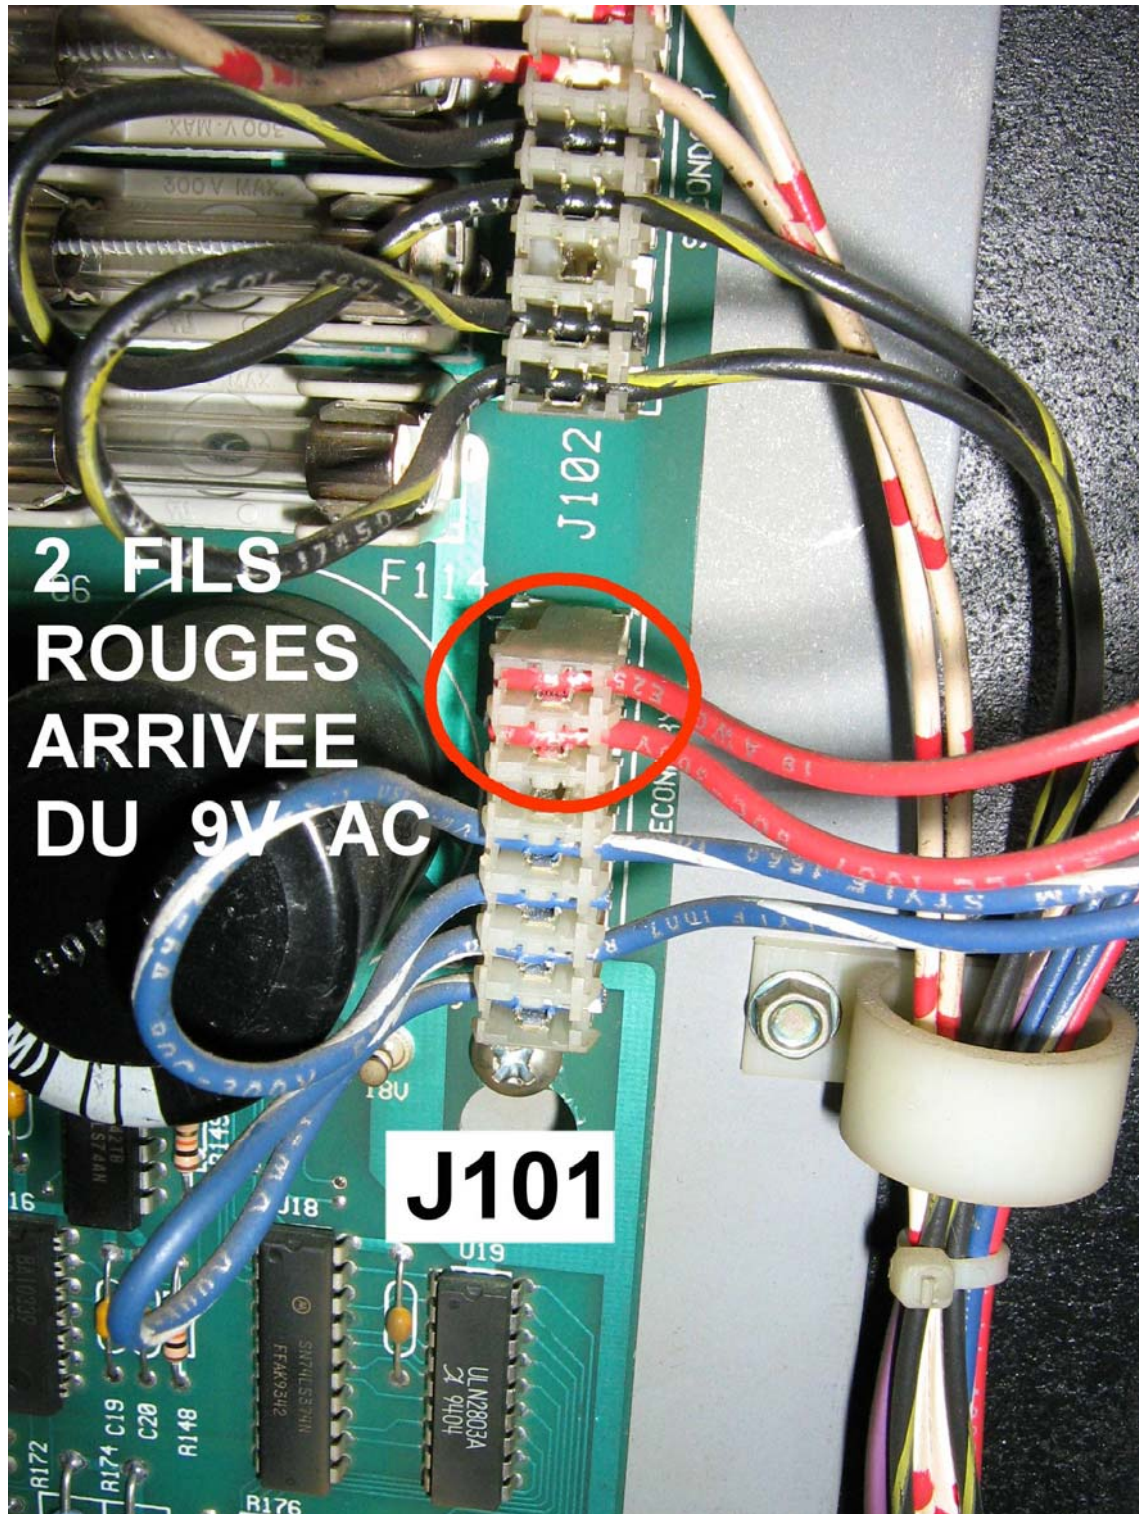
La tension alternative (9V AC) en provenance du transfo arrive sur la carte "driver" via le connecteur **J101** (broches 1 et 2, fils rouges). Vérifiez les soudures des connecteurs mâles (en dessous, côté circuit imprimé) et le sertissage des fils dans les connecteurs femelles, les contacts du connecteur femelle peuvent être "avachis" et devront être remplacés.

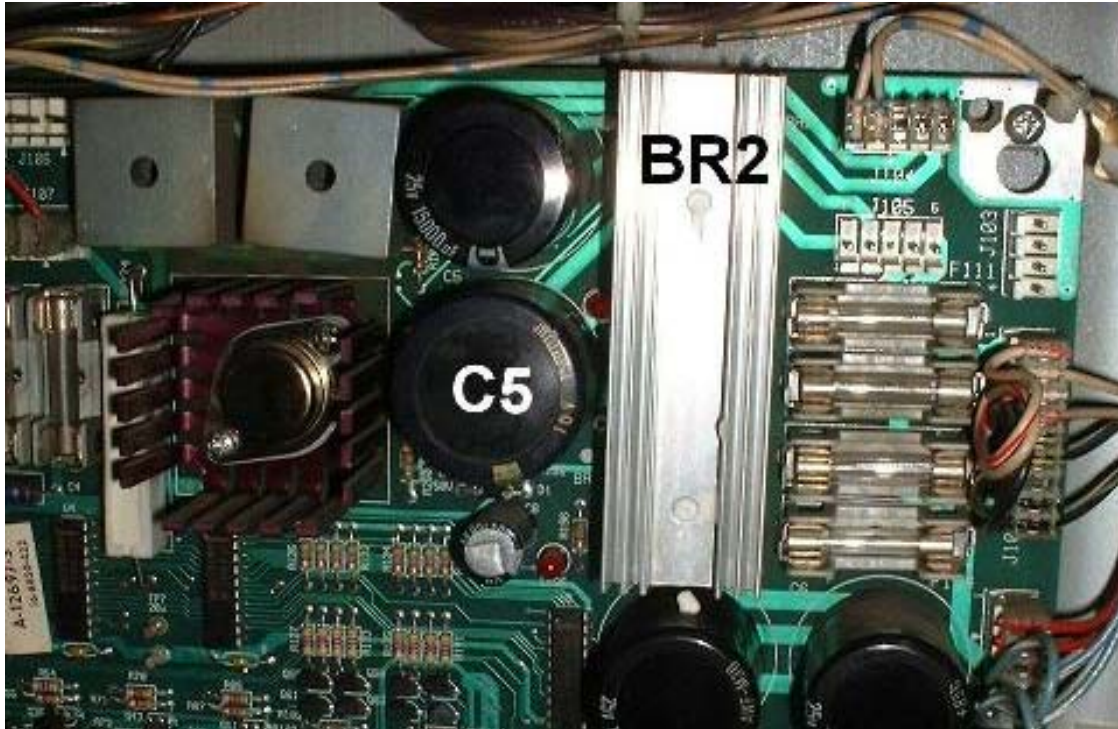
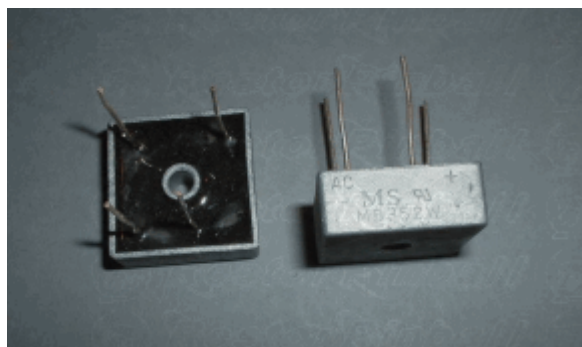
KBPC3502W

**C'est une des causes les plus fréquentes.** Le pont de diodes **BR2** (400V 35A à fils) qui redresse la tension alternative en provenance du transfo et qui est suivit par le condensateur de filtrage **C5** (15000 $\mu$ F 35V) pour le filtrage. Le remplacement de ces deux éléments est souvent la bonne solution.

Pont redresseur 200V, 400V (ou 600V c'est mieux) et 35A tel que l'on peut le trouver dans le commerce. Pour démonter **BR2**, il faudra enlever le radiateur (profilé en aluminium qui sert à refroidir les deux ponts redresseurs **BR1** et **BR2**) en enlevant les deux vis de fixation par les trous du côté soudures de la carte "driver".

**Attention !** En dessoudant le pont **BR2** et le condensateur **C5**, il est fréquent d'abimer les "traversées" du circuit imprimé provoquant ainsi une nouvelle panne, voir au paragraphe 6. Si vous ne maîtrisez pas bien la soudure, faites-le faire par quelqu'un de plus expérimenté.

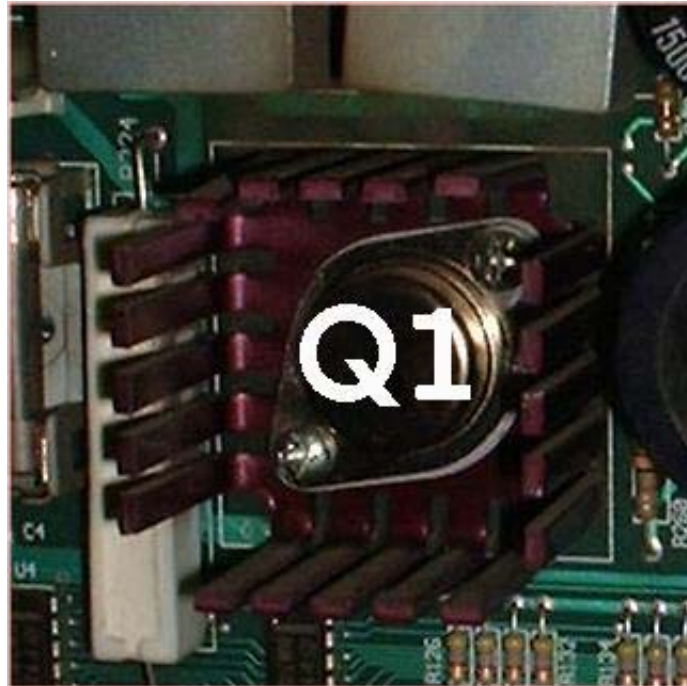
Régulateur 5V (LM323)

Le régulateur +5V est **Q1 (LM323)**, vérifier sa tension de sortie sur le point test **TP2** (par rapport à la masse) (il doit sortir +5V, +/- 0,1V – Dans notre cas 5,1V est mieux que 4,9V). Vérifier ses soudures et le serrage des 2 boulons de fixation. On peut améliorer le contact de masse du régulateur en reliant (avec un fil soudé) le deuxième boulon de fixation à la masse.

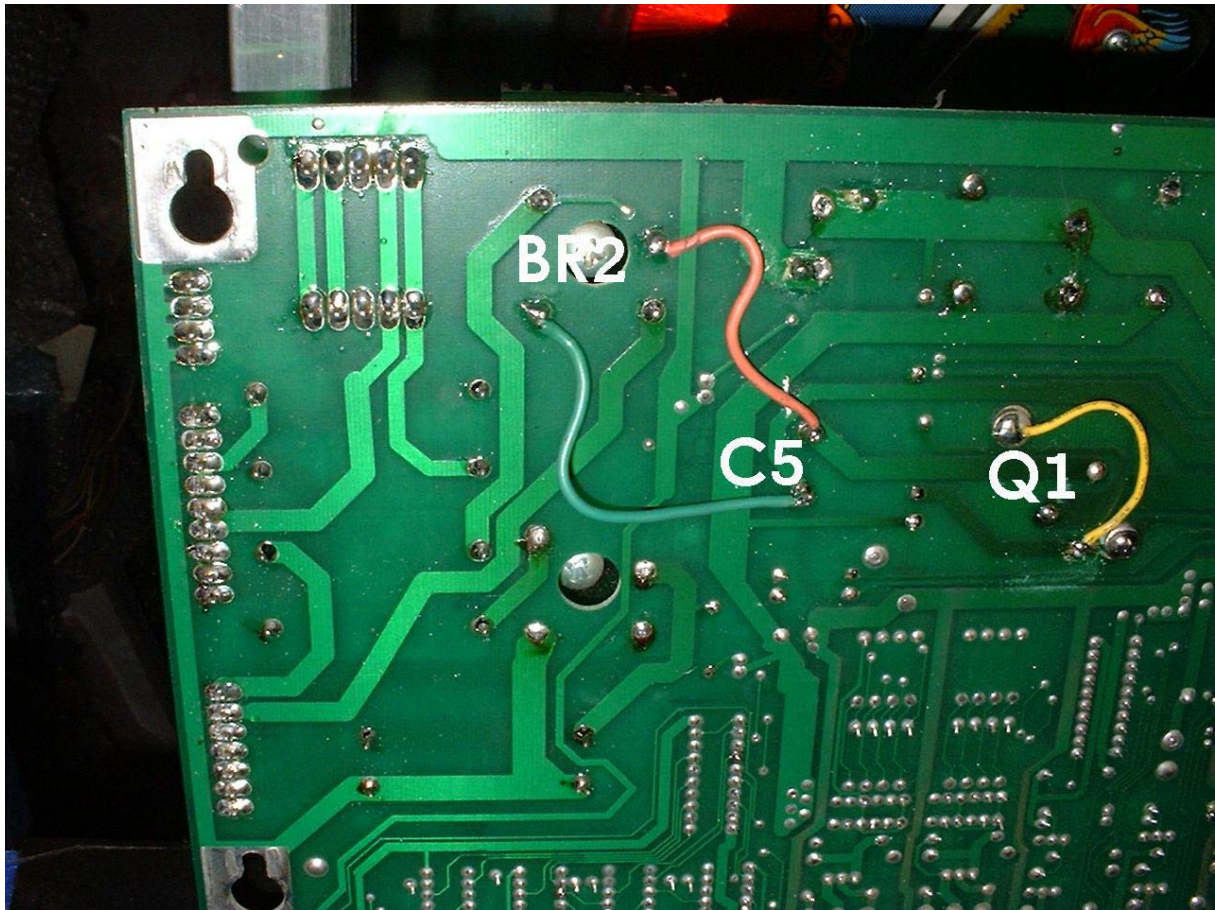
Si le pont BR2 ou le condensateur C5 ont été déjà remplacés (dans le passé) il se peut que les "traversées" (rivets en cuivre qui relient les deux faces du circuit imprimé) soient abimées et pour certaines coupées, provoquant ainsi des ruptures intermittentes dans le circuit (j'ai eu le cas à plusieurs reprises). La solution, dans ce cas, est de relier directement les éléments entre eux avec des petits morceaux de fils.

"Straps" reliant entre eux BR2 et C5, quand les traversées du circuit imprimé sont abimées (plus de connexion entre les deux faces).

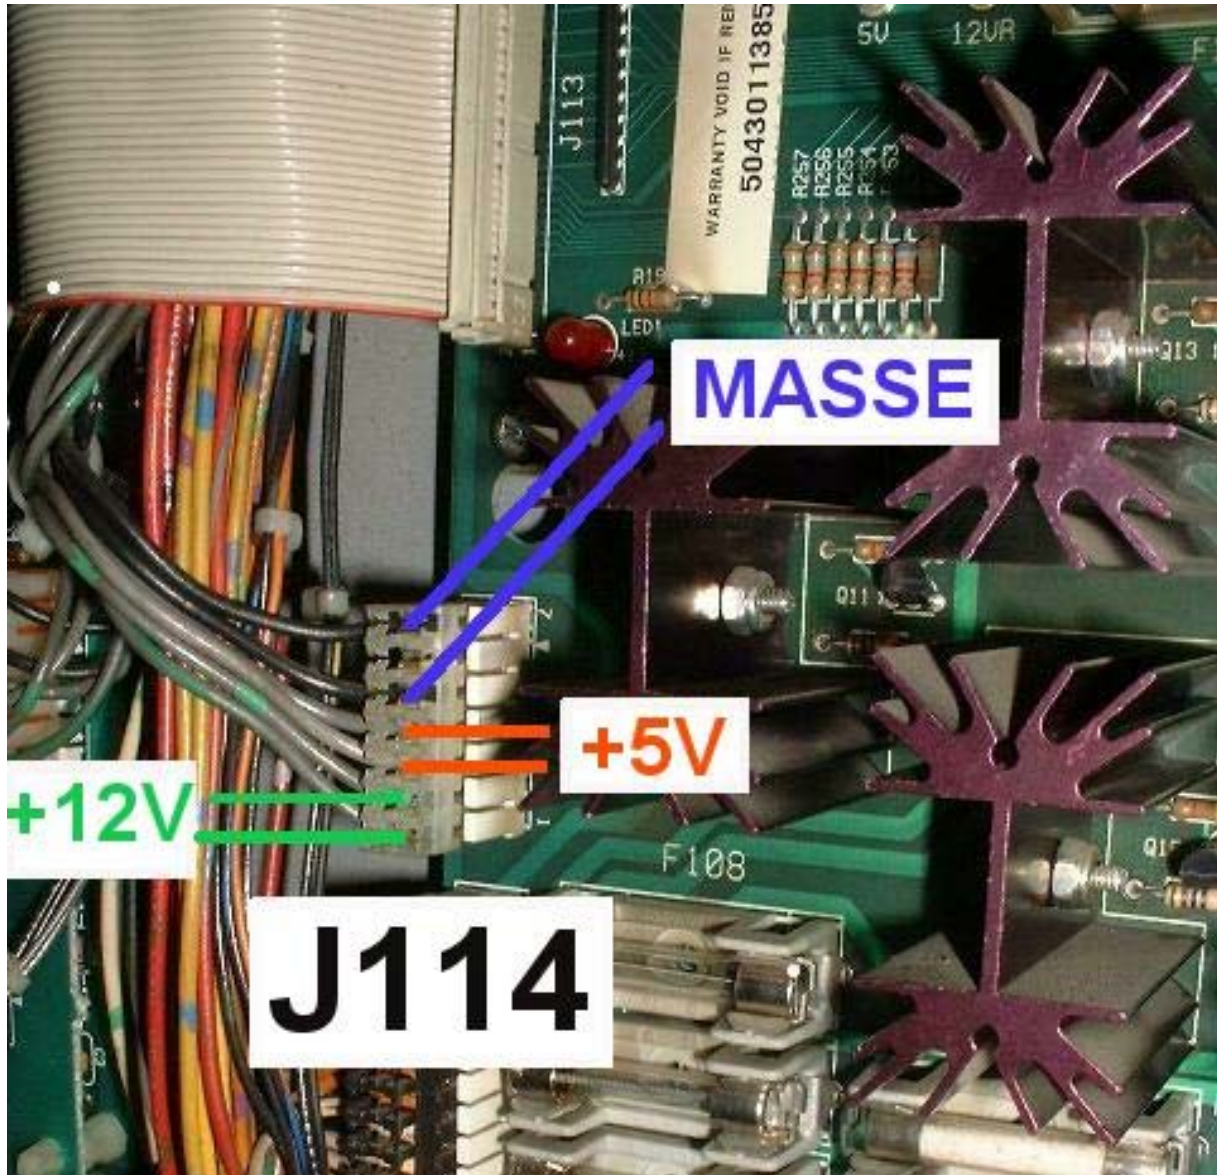
L'alimentation +5V passe de la carte driver à la carte CPU via le connecteur **J114** (carte "driver") et ensuite **J210** sur la carte CPU.

Remarquez sur la photo ci-dessus que les fils sont doublés, ce qui devrait théoriquement limiter les mauvais contacts.

Vérifiez les soudures des connecteurs mâles (en dessous, côté circuit imprimé) et le sertissage des fils dans les connecteurs femelles.

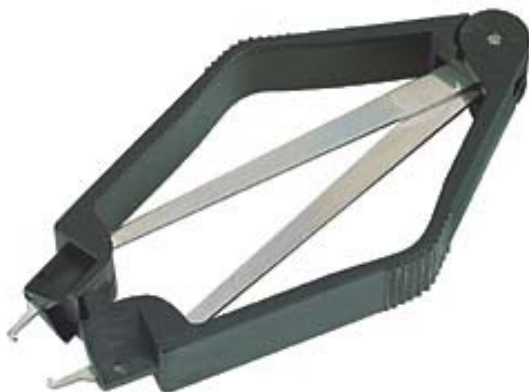
J'ai trouvé également des causes possibles sur la carte CPU (c'est beaucoup plus rare), des mauvais contacts dans le support **PLCC** du circuit ASIC (contacts oxydés couverts de "vert de gris"). Il faut un outil spécial pour extraire le circuit sans rien casser.

Pince spéciale pour extraire le circuit ASIC (image de droite) du support PLCC

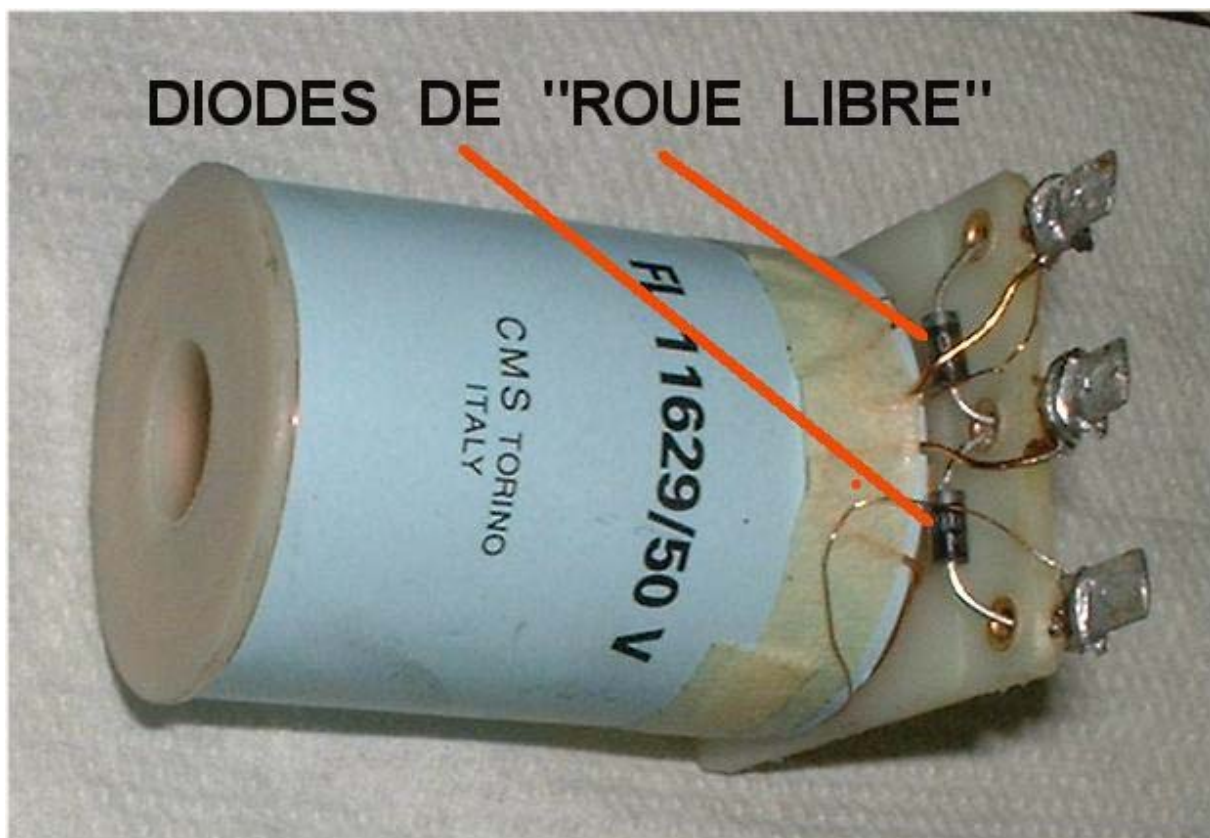
Les premiers modèles WPC, n'utilisaient pas encore la carte FLIPTRONIC, c'est-à-dire que les flippers étaient électromécaniques (Exemples : Hurricane, Gilligan etc.), si une diode (diode dite de "roue libre" 1N4004) est cassée sur une des bobines de flip, cela peut provoquer ce genre de problème

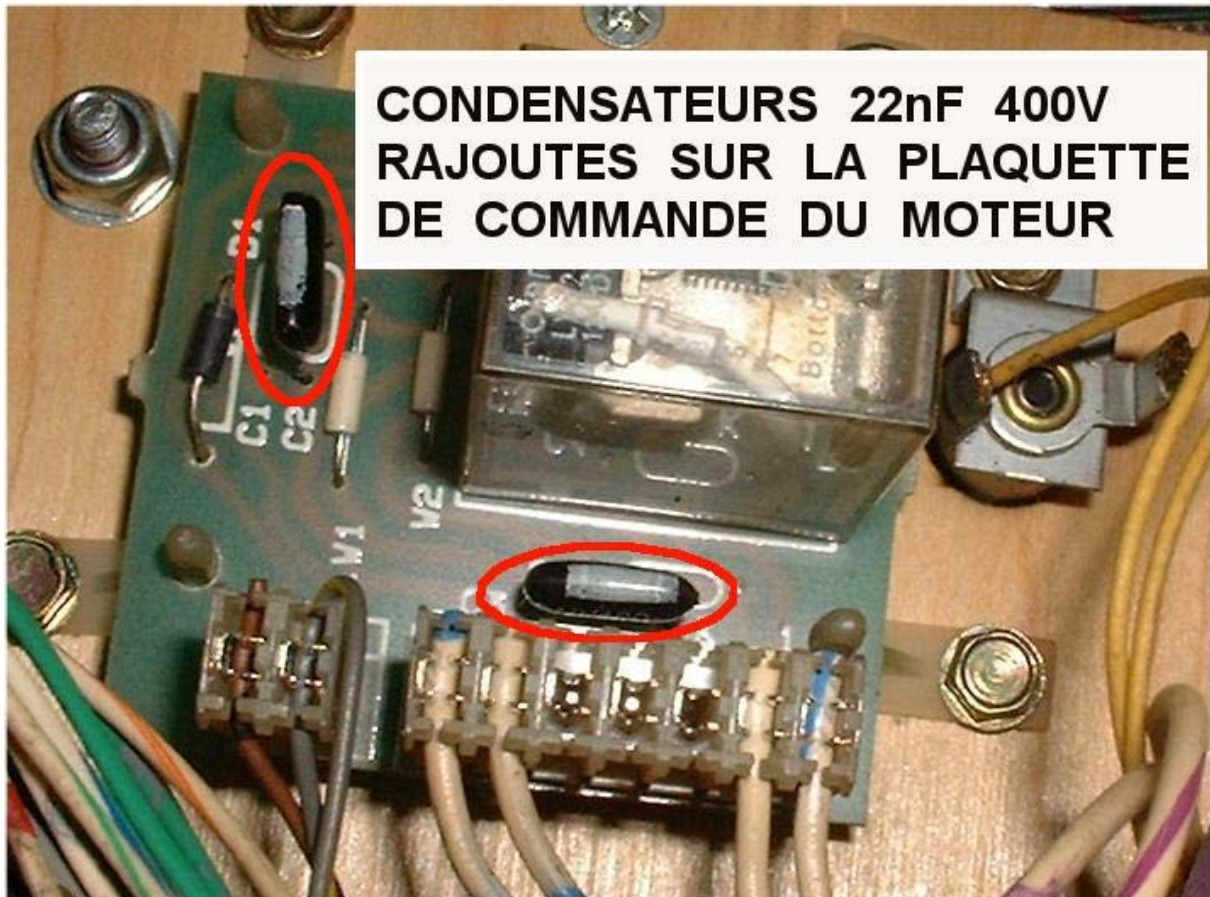
Sur cet appareil, j'ai eu ce "reset" intempestif à chaque fois que "l'île" (le plateau tournant en haut à gauche) s'arrêtait le flipper étant froid. La seule solution qui a fonctionné a été de mettre des condensateurs (22nF 400V) en parallèle sur les contacts du relais de commande du moteur de l'île. L'emplacement de ces condensateurs est prévu sur le circuit imprimé (C2 et C3), mais les composants sont absents. Ce relais se trouve sous le plateau sur une petite plaquette de circuit imprimé.
