# ASTUCES POUR LE STARGATE GOTTLIEB

Thierry 04 (09/2007)

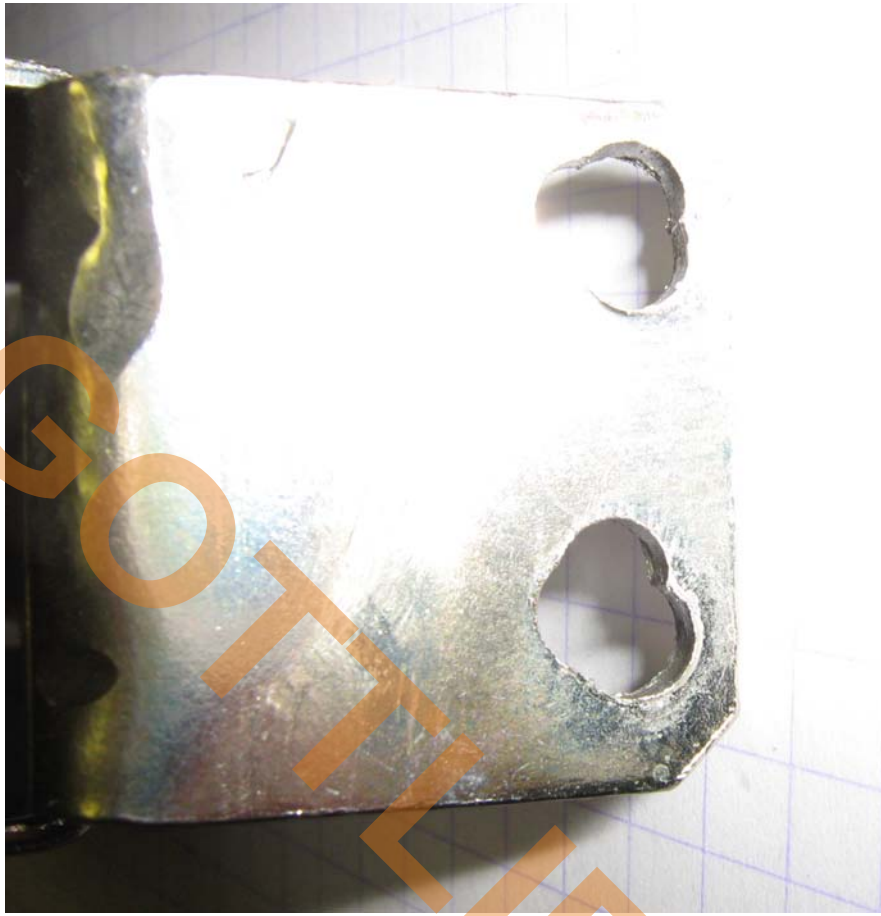
\_ Les cheminées métalliques verticales, sont souvent mal alignées avec le trou du plateau, il faut agrandir les trous de fixation des cheminées pour avoir un réglage pour un alignement correct.

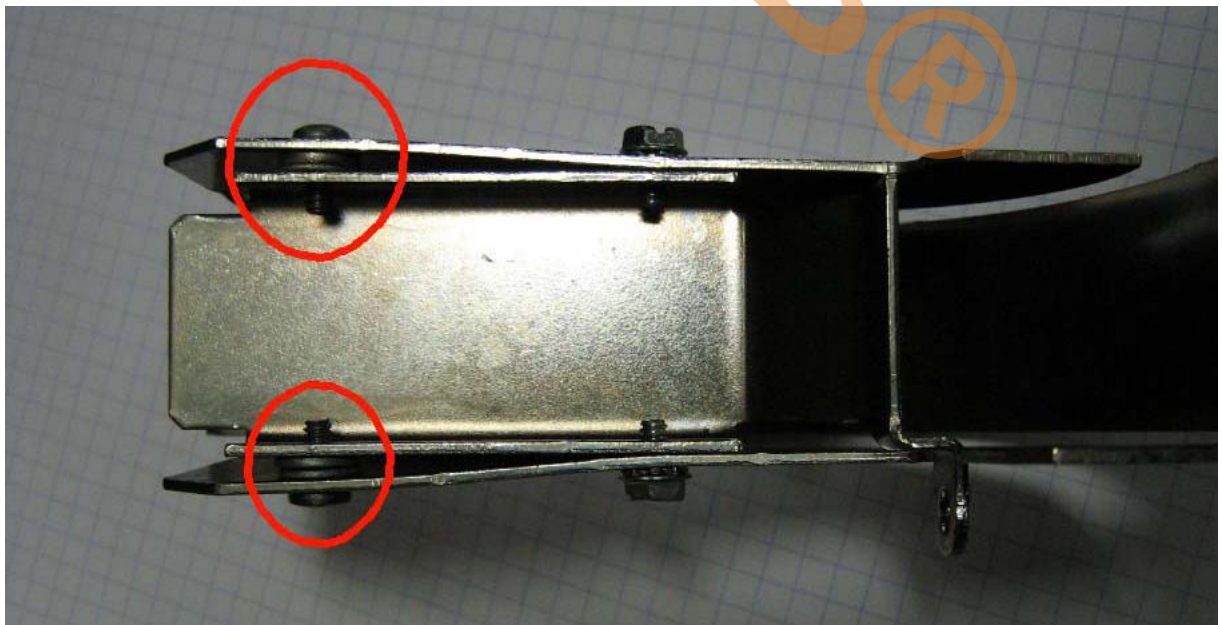
\_ Ces mêmes cheminées ne sont pas assez "ouvertes" à leur base et la bille heurte les bords lorsqu'elle est éjectée. Il faut rajouter quelques rondelles comme cales d'épaisseur pour évaser un peu l'entrée inférieure des cheminées.

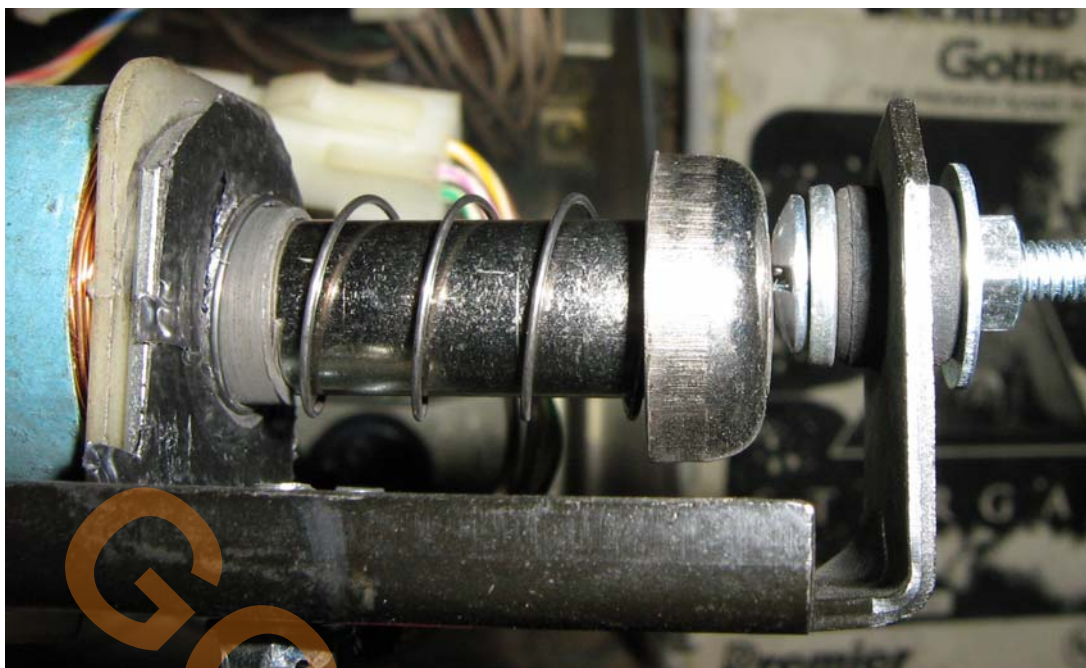
La vis et les rondelles rajoutées dans le passe-fil rehaussent le plongeur

\_ Remonter le plongeur de la bobine d'éjection pour que la bille à éjecter soit plus haute (on diminue un peu la course du plongeur, mais c'est sans effet nocif sur la puissance de l'éjecteur). C'est cette solution que j'ai adoptée car plus facile à réaliser.

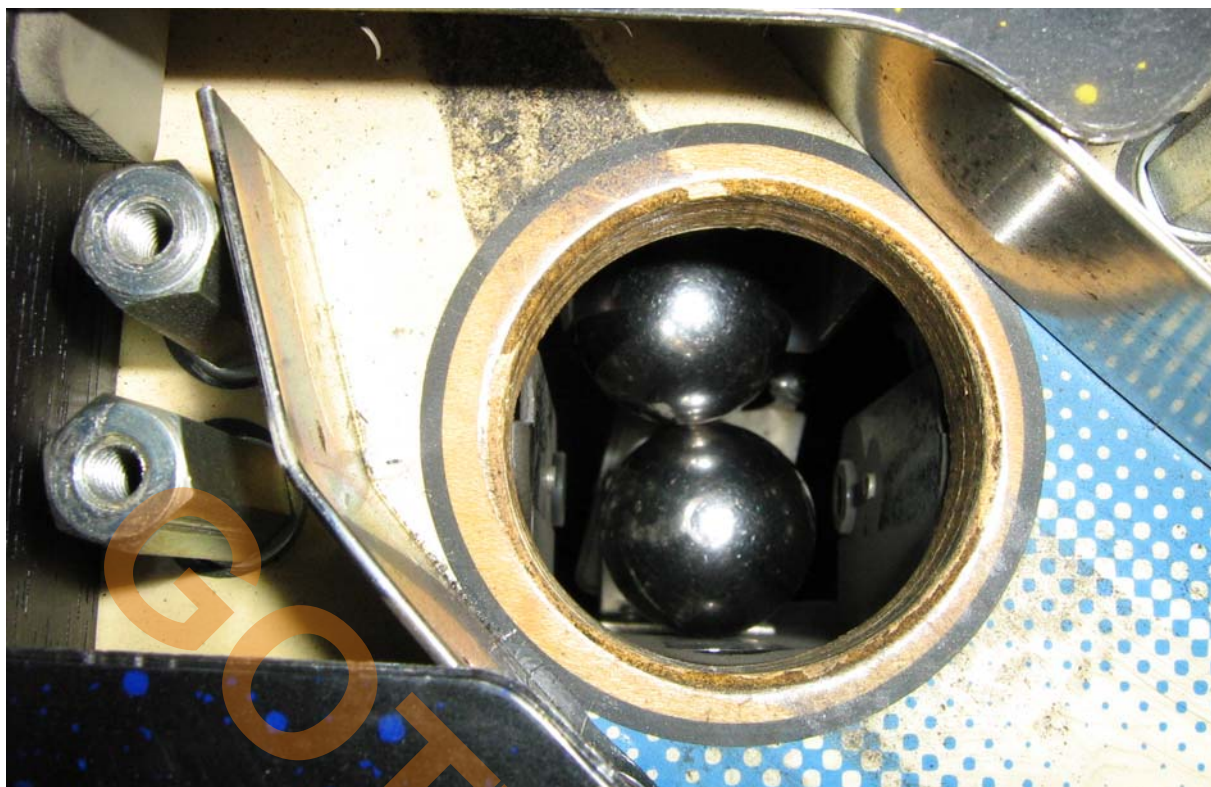
Sur cette photo prise avant la modification on voit que la bille en réserve  
"chevauche" légèrement celle qui est dans l'éjecteur.

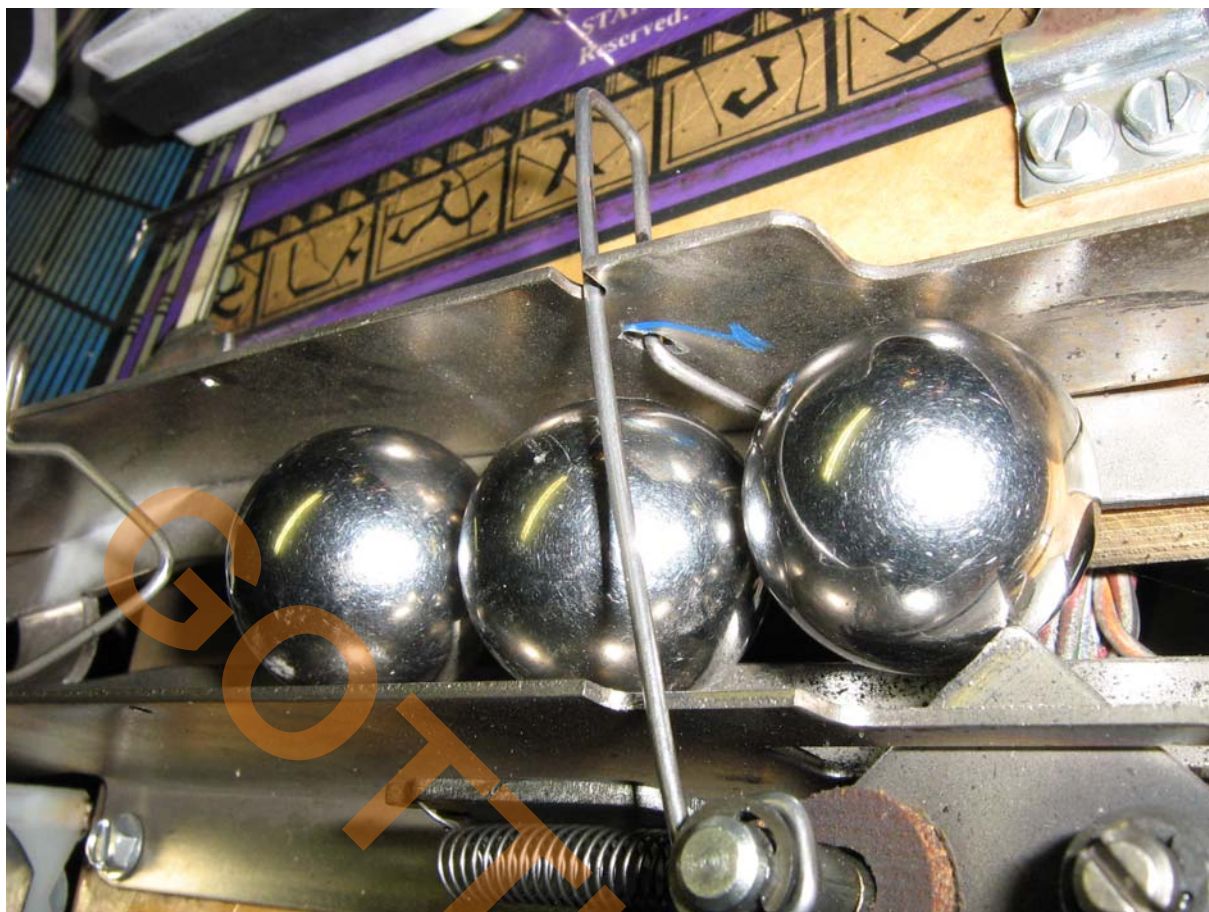
On voit ici que, à chaque fois qu'elle est actionnée, la nouvelle "épingle" va pousser la bille vers le couloir grâce à la partie verticale supplémentaire.

Pensez à mettre un petit peu de graisse à l'endroit où l'épingle traverse la tôle car celle-ci s'use et le trou s'agrandit.

Il faudra faire quelques essais pour trouver le bon angle et la bonne longueur pour la partie supplémentaire, de façon à ce qu'elle pousse bien la bille vers le couloir du lance-billes

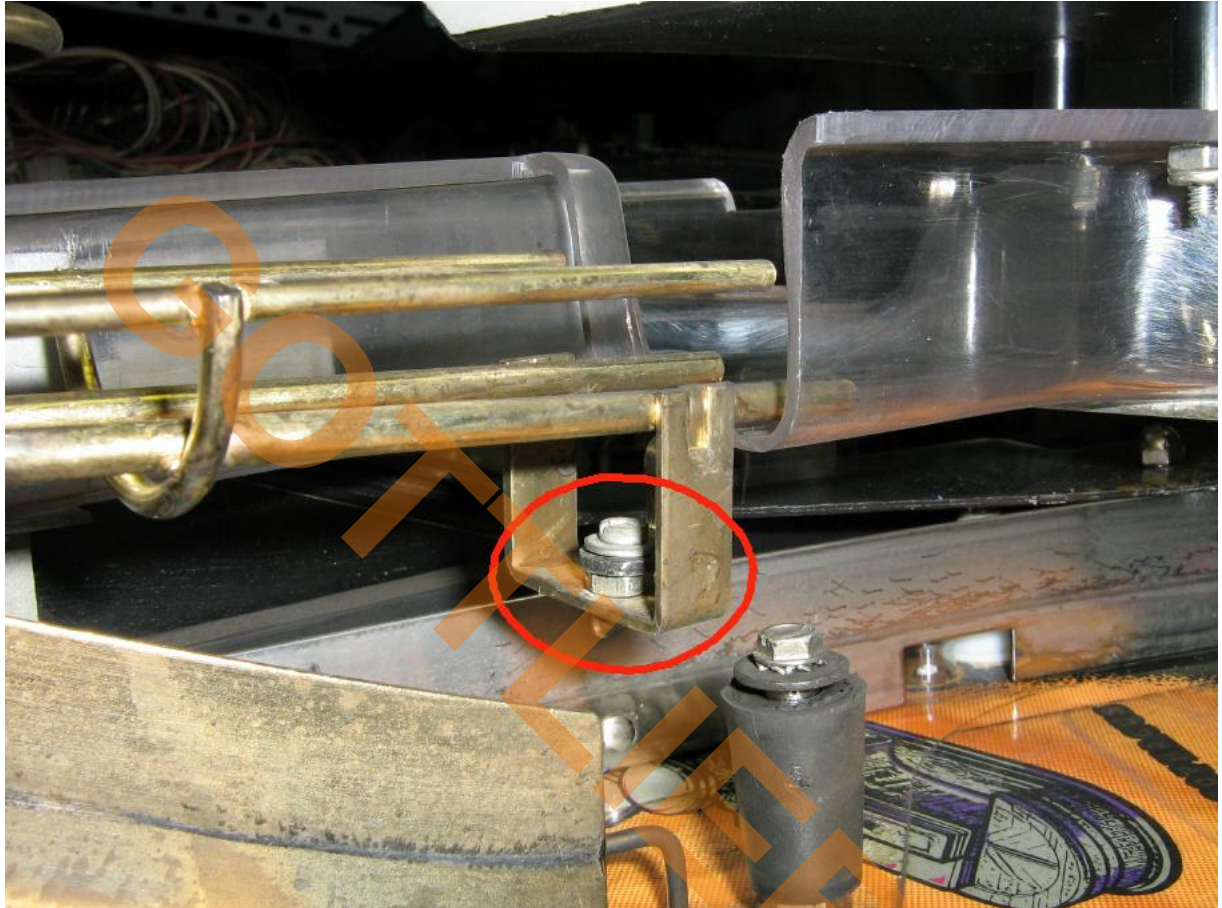
**6) La rampe métallique de droite, la bille reste coincé en haut par manque de pente.**

Solution : on peut augmenter (légèrement) la pente de cette rampe en fixant plus bas (avec des cales) la partie basse de cette rampe.

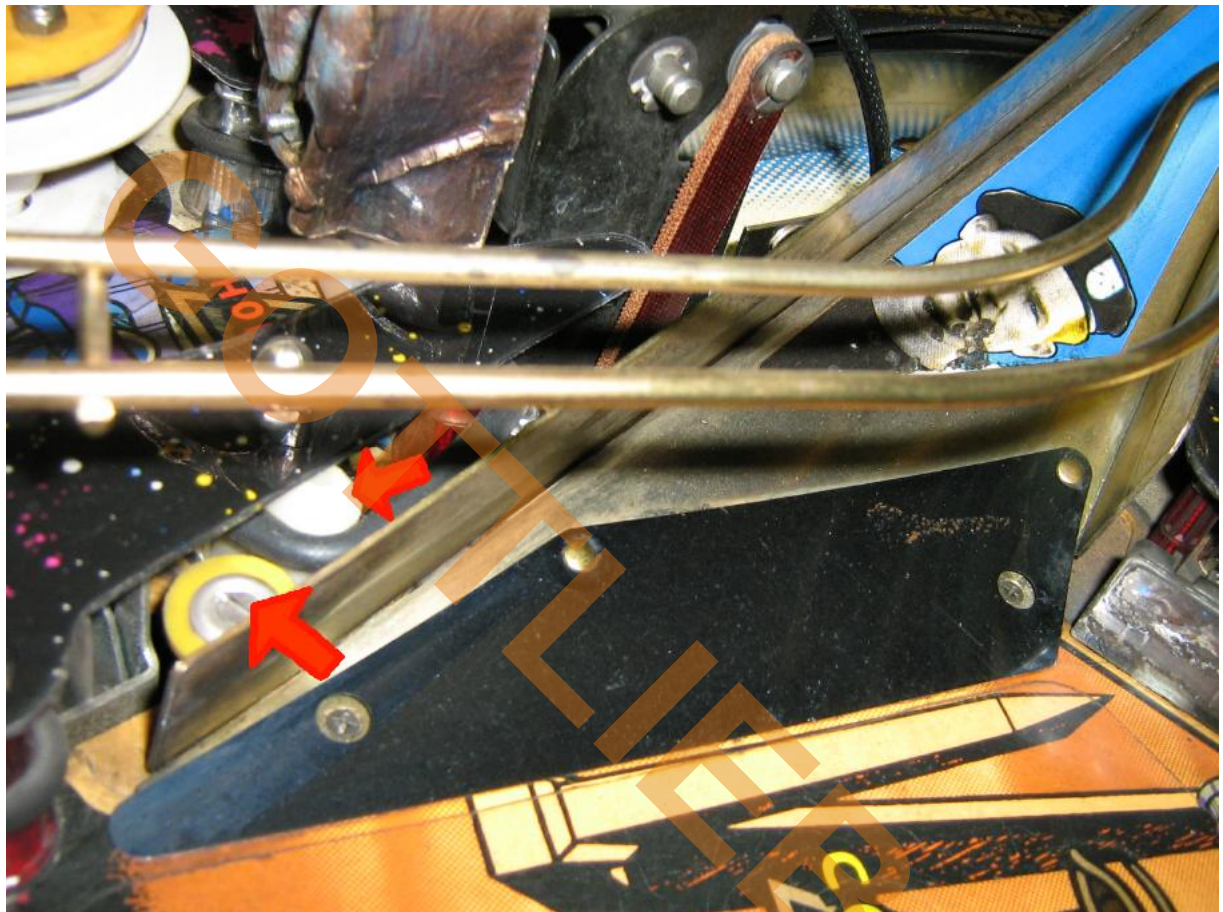
**7) Le bord vertical de la rampe de gauche (celle avec la photo de l'acteur Kurt Russel) se casse (pourtant elle est métallique !)**

Solution : positionner derrière la rampe (sous le décor) des cales avec un caoutchouc qui feront amortisseur.
